# **VANHAN HIRSIRAKENTEISEN OMAKOTITALON KORJAUSSUUN- NITELMA JA KUSTANNUSARVIO**

Opinnäytetyö  
huhtikuu 2016  
Rakennustekniikka  
Rakennustuotanto

Työn tarkoituksena oli kartoittaa vanhan hirsirakenteisen asuintalon kunto ja sen pohjalta luoda tarvittavat korjaussuunnitelmat sekä kustannusarvio.

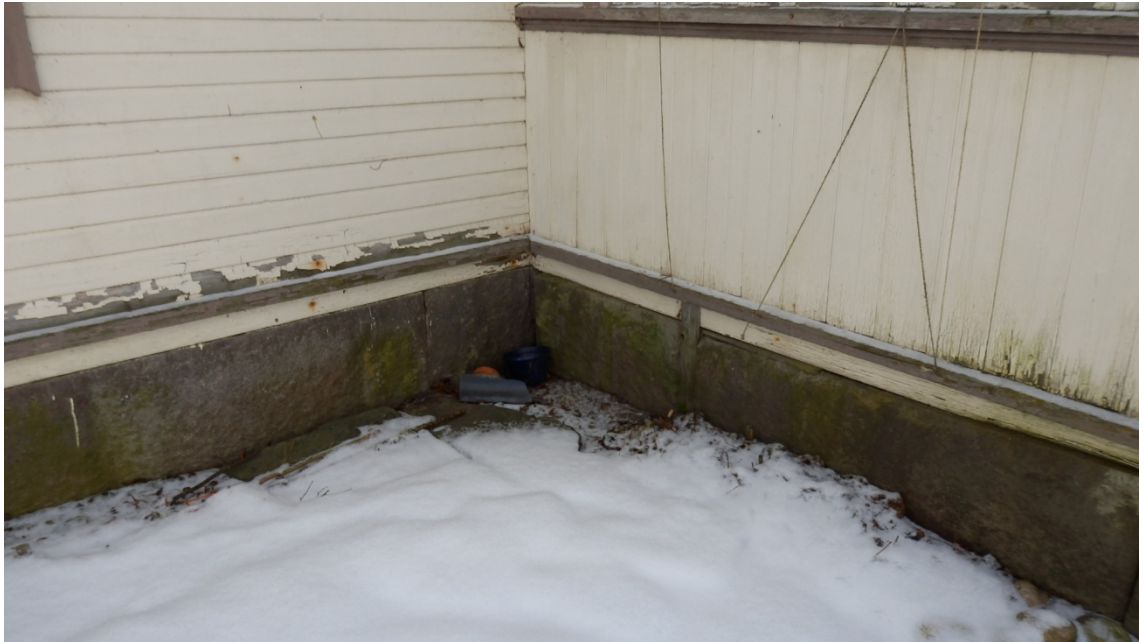
**Kuva 26.** Isoimmat vauriot löytyvät paneloinnin alareunoista. Kuva ulkoeteisen ja ulkoseinän taitteesta.

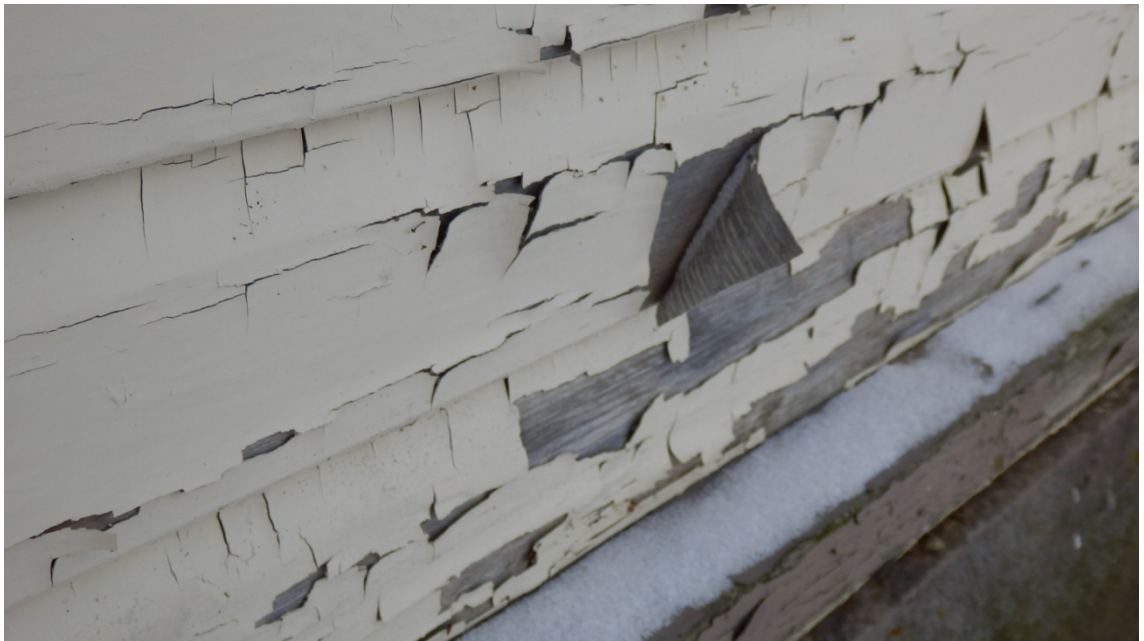
**Kuva 27.** Maalipintaa huonoimmillaan.

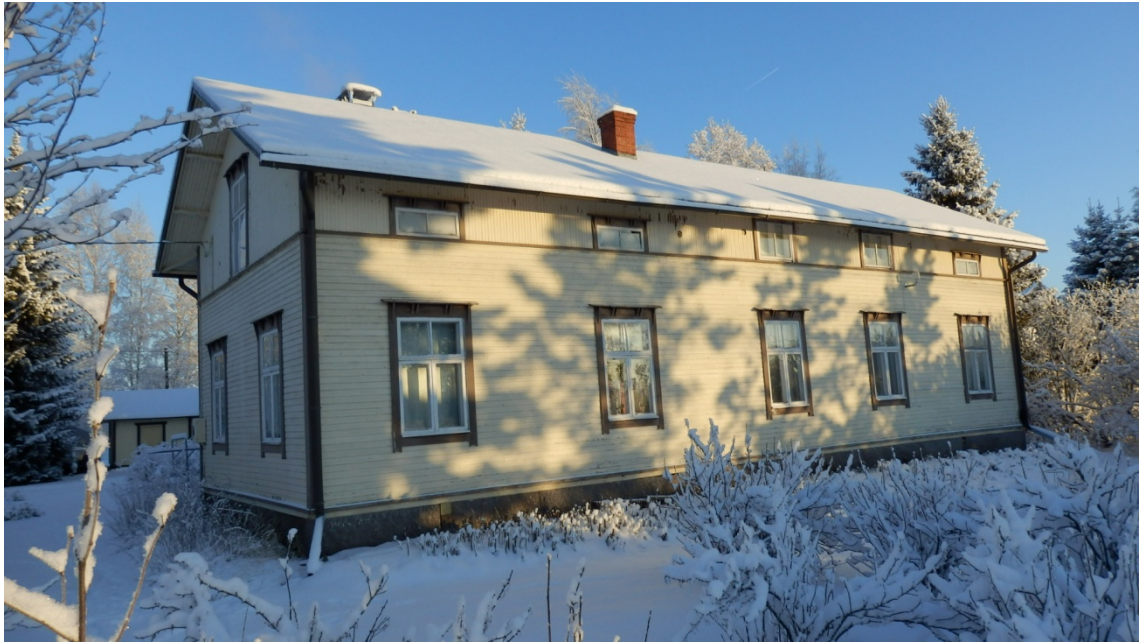
**Kuva 28.** Julkisivu takapihan puolelta.

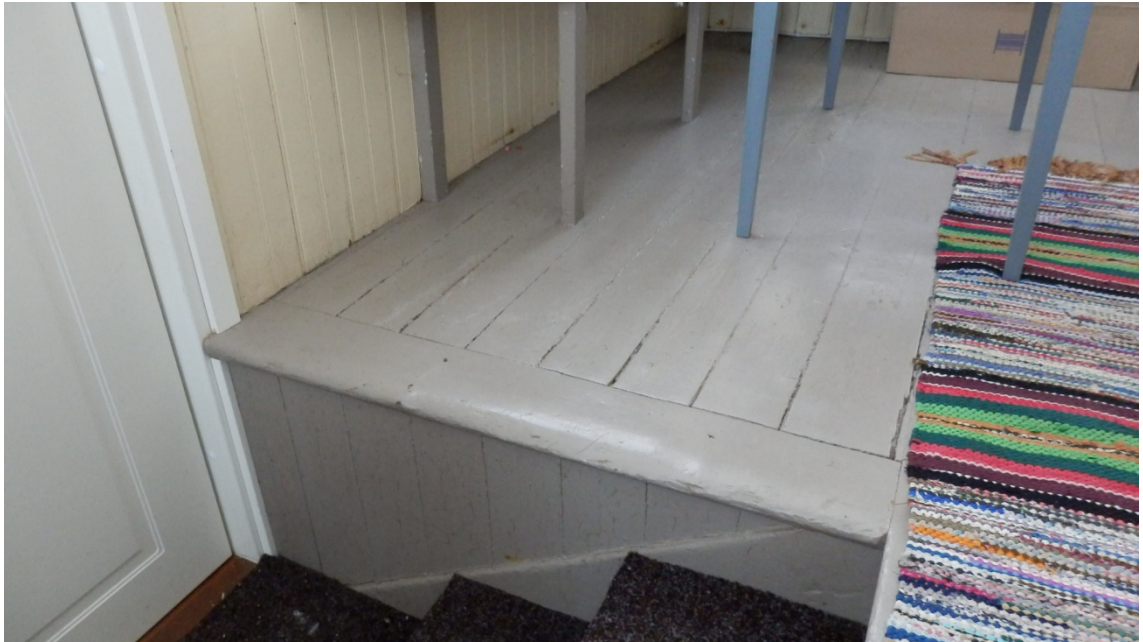
**Kuva 29.** Säilytettävää lattiapintaa ulkoeteisessä.
